ÉTAT PARASITAIRE

Numéro de dossier : 2512007
Norme méthodologique employée : AFNOR NF P 03-200 – Mai 2016
Date de repérage : 16/12/2025
Durée de validité : 3 MOIS

Adresse : **1 Rue Henri Dunant**
Commune : **56300 Pontivy (France)**
Section cadastrale BH, Parcelle(s) n° 2
Désignation et situation du ou des lot(s) de copropriété :

..... **Néant**
Désignation du (ou des) bâtiment(s) et périmètre de repérage :
..... **Bureaux**
..... **Bâtiment**

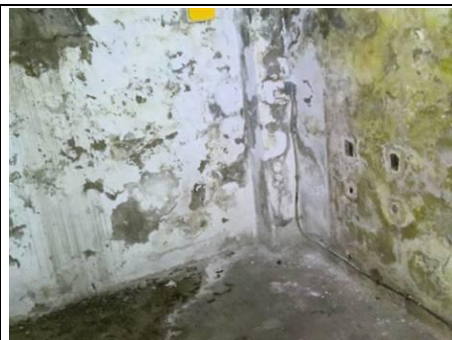
Parties d'immeubles bâties visitées	OUVRAGES parties d'ouvrages et éléments examinés	RÉSULTAT constatations d'humidité	RÉSULTAT constatations des insecte(s) à larves xylophages	RÉSULTAT constatations des champignons lignivores	Photo
SS					
Chaufferie	Mur, sol	Présence d'humidité, Présence de salpêtre	-	-

Photo n° PhTer001
Localisation : SS - Chaufferie
Ouvrage : Mur, sol
Parasite : Humidité, Salpêtre
Indices : Présence d'humidité, Présence de salpêtre

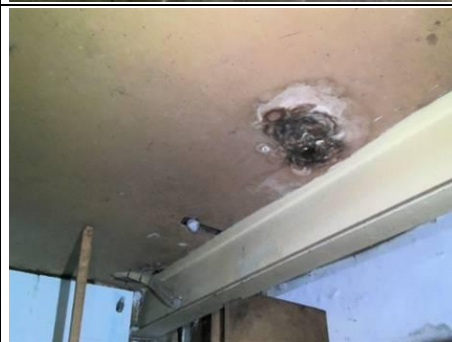
Plafond	Présence d'humidité	-	Indice d'infestation de Moisissures: Présence de moisissures

Photo n° PhTer002
Localisation : SS - Chaufferie
Ouvrage : Plafond
Parasite : Humidité, Moisissures
Indices : Présence d'humidité, Présence de moisissures

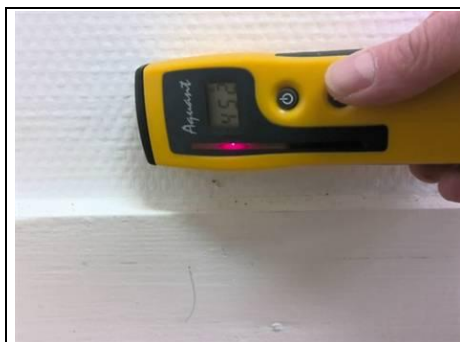
RdC					
Salle de réunion; RdC - Bureau 5	Murs périphériques	Présence d'humidité (Relevé hygrométrique supérieur à 50%)	-	-

Photo n° PhTer003
Localisation : RdC - Salle de réunion; RdC - Bureau 5
Ouvrage : Murs périphériques
Parasite : Humidité
Indices : Présence d'humidité (Relevé hygrométrique supérieur à 50%)

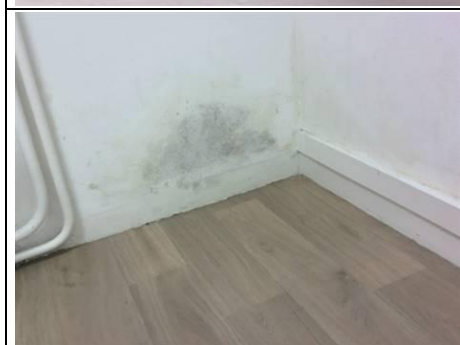
Bureau 2	Pied de mur	Présence d'humidité	-	Indice d'infestation de Moisissures: Présence de moisissures

Photo n° PhTer004
Localisation : RdC - Bureau 2
Ouvrage : Pied de mur
Parasite : Humidité, Moisissures
Indices : Présence d'humidité, Présence de moisissures

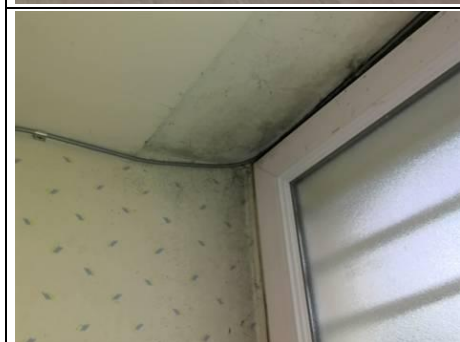
Wc; 1er étage - Sanitaires	Périphérie de la fenêtre	Présence d'humidité	-	Indice d'infestation de Moisissures: Présence de moisissures

Photo n° PhTer005
Localisation : RdC - Wc; 1er étage - Sanitaires
Ouvrage : Périphérie de la fenêtre
Parasite : Humidité, Moisissures
Indices : Présence d'humidité, Présence de moisissures

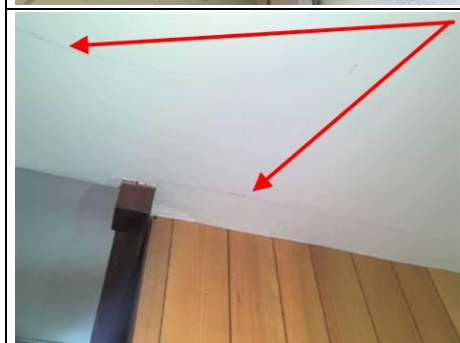
Localisation	Liste des ouvrages, parties d'ouvrages	Observations et constatations diverses	Photos
RdC/1er - Escalier; 2e étage - Palier; 2e étage - Bureau 9	Plafond	Fissures

Photo n° PhTer006
Localisation : RdC/1er - Escalier; 2e étage - Palier; 2e étage - Bureau 9
Ouvrage : Plafond
Informations complémentaires : Fissures

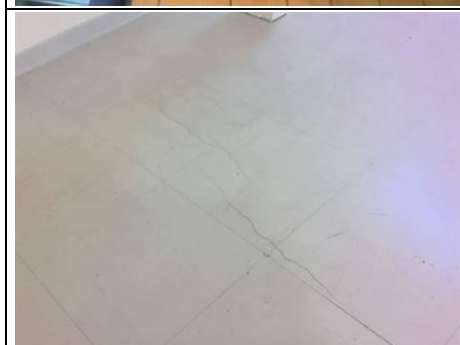
1er étage - Cafétéria	Sol	Fissures

Photo n° PhTer007
Localisation : 1er étage - Cafétéria
Ouvrage : Sol
Informations complémentaires : Fissures

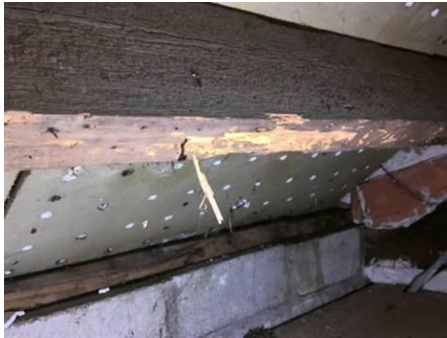
Panne	-	Indice d'infestation de Capricornes des maisons: Présence de trous de sortie, Présence de vermoulure, Présence de galeries visibles	-

<p>Photo n° PhTer013 Localisation : 2e étage - Faux-combles 2 Ouvrage : Panne Parasite : Capricornes des maisons Indices : Présence de trous de sortie, Présence de vermoulure, Présence de galeries visibles</p>

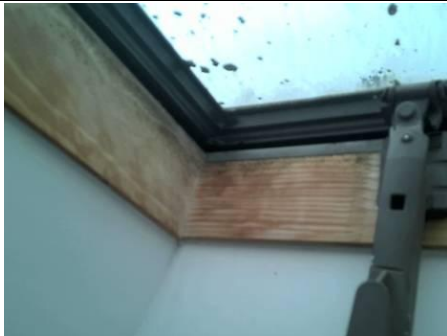
Salle de réunion	Lucarne	Présence d'humidité	-	Indice d'infestation de Moisissures: Présence de moisissures

<p>Photo n° PhTer014 Localisation : 2e étage - Salle de réunion Ouvrage : Lucarne Parasite : Humidité, Moisissures Indices : Présence d'humidité, Présence de moisissures</p>
