## DIAGNOSTIC DE L'ÉTAT DES MILIEUX

**Rue du Commandant l'Herminier**  
**Programme HD**  
**56 100 Lorient**

**E SE REN 2020.01074.01a**

| Agence | Affaire | N° prestation | Codification | N° Pièce | Type Document | Date | Commentaires / version |
|---|---|---|---|---|---|---|---|
| E SE REN | 2020.01074 | 01a | DIAG | 2 | Rapport | 09/09/2020 | Version n°2 |

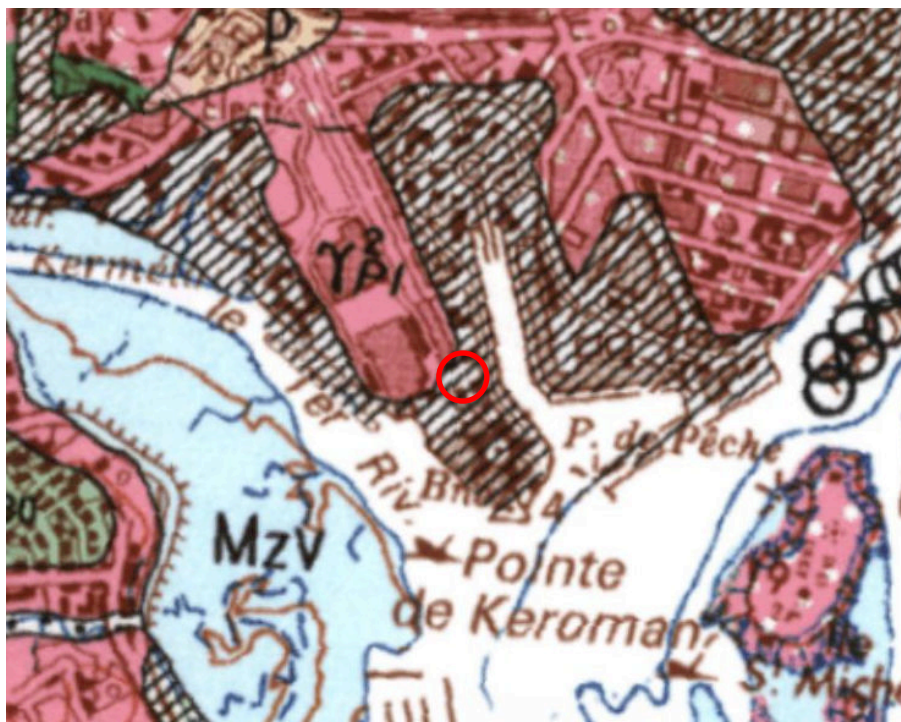
Extrait de la carte géologique de Rennes au 1/50 000ème

D'après les informations de la carte géologique de Lorient au 1/50000° (cf. extrait de carte ci-dessous), nous devrions rencontrer, des dépôts anthropiques (remblais), des formations d'altération (altérites), puis le substratum granitique (Granite de Ploemeur).

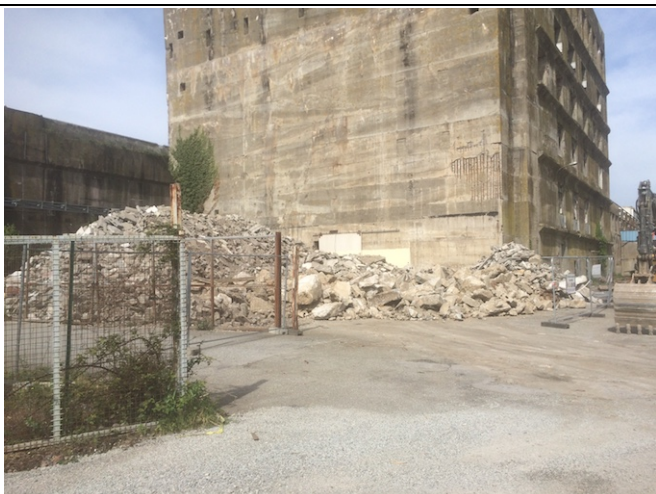
| Vue de la limite est du site | Aperçu du stock de gravats situé au nord-ouest du site |

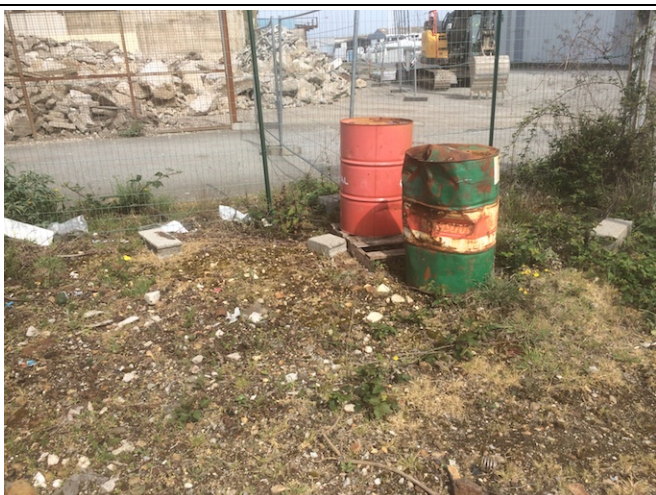
| Aperçu des anciens fûts situés au centre du site | Aperçu des déchets présents sur le sol au sud du site |

| COMMENTAIRES | RECOMMANDATIONS / OBJECTIF |
|---|---|
| <p>2 anciens fûts au centre du site.<br/>Eventuels morceaux de matériaux amiantés sur le sol au sud du site.</p> <p>Si une pollution résiduelle est maintenue au droit du site, il sera nécessaire de garder la mémoire de cette pollution et la nature des substances présentes.</p> | <p>Évacuation des déchets vers des filières de traitement agréées dans le cadre des travaux de réaménagement.<br/>Repérage des éventuels matériaux amiantés présents et évacuation des déchets amiantés vers une filière de traitement agréée avant tout travaux de réaménagement. Mode opératoire conforme à la réglementation pour les travaux de désamiantage.</p> <p>Spécifier l'existence d'une pollution résiduelle dans les actes de vente et annexer le présent rapport aux pièces officielles (actes notariés en particulier).</p> |
