# DOSSIER TECHNIQUE AMIANTE

Immeuble bâti visité :  
 Adresse : .....1 Rue Henri Dunant  
 Code Postal : .....56300  
 Ville : .....Pontivy (France)  
 Précision : .....

**Rapport de mission de repérage des matériaux et produits  
contenant de l'amiante à intégrer au Dossier Technique  
Amiante**

Numéro de dossier : **2512007**  
Date du repérage : **16/12/2025**

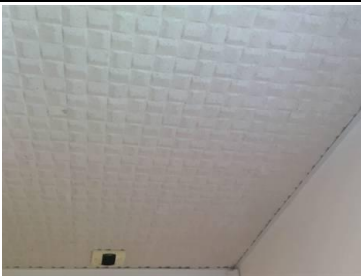
| Localisation | Identifiant + Description | Photo |
|---|---|---|
| RdC - Bureau 1; RdC - Salle de réunion | <p><u>Identifiant:</u> ZPSO-003-P001<br/> <u>Description:</u> Panneaux collés<br/> <u>Liste selon annexe.13-9 du CSP:</u> B</p> | |

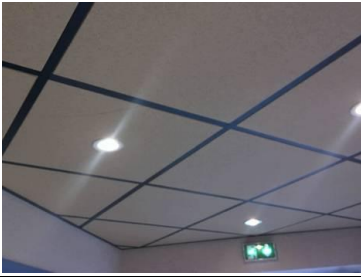
| Localisation | Identifiant + Description | Photo |
|---|---|---|
| RdC - Entrée | <p><u>Identifiant:</u> ZPSO-004-P002<br/> <u>Description:</u> Faux plafonds<br/> <u>Liste selon annexe.13-9 du CSP:</u> A</p> | |

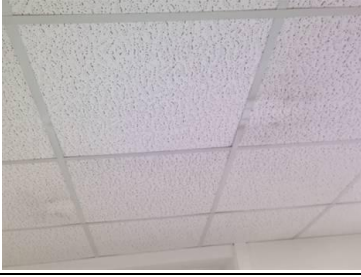
| Localisation | Identifiant + Description | Photo |
|---|---|---|
| RdC - Bureau 2 | <p><u>Identifiant:</u> ZPSO-005-P003<br/> <u>Description:</u> Faux plafonds<br/> <u>Liste selon annexe.13-9 du CSP:</u> A</p> | |

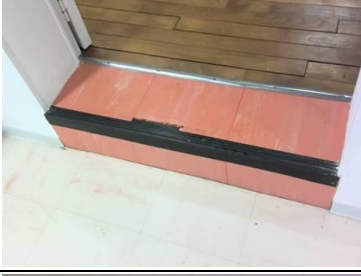
| Localisation | Identifiant + Description | Photo |
|---|---|---|
| 1er étage - Cafétéria;<br>1er étage - Bureau 7 | <p><u>Identifiant:</u> ZPSO-007-P004<br/> <u>Description:</u> Dalle de sol orangé<br/> <u>Liste selon annexe.13-9 du CSP:</u> B</p> | |

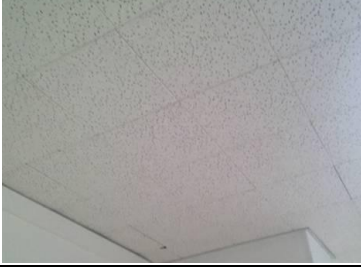
| Localisation | Identifiant + Description | Photo |
|---|---|---|
| 1er étage - Salle de réunion | <p><u>Identifiant:</u> ZPSO-009-P006<br/> <u>Description:</u> Faux plafonds<br/> <u>Liste selon annexe.13-9 du CSP:</u> A</p> | |
